TECHNICAL REPORT NO. 11

# Rettelse af typefejl på diger i Danmarks Højdemodel

Brigitte Rosenkranz (KMS), Simon Lyngby Kokkendorff (KMS), Steffen Svinth Thommesen (DMI)

National Survey and Cadastre—Denmark, technical report  
series number 11  
ISBN 978-78-92107-37-4  
Technical Report  
Published 2011-01  
This report is available from <http://www.kms.dk>

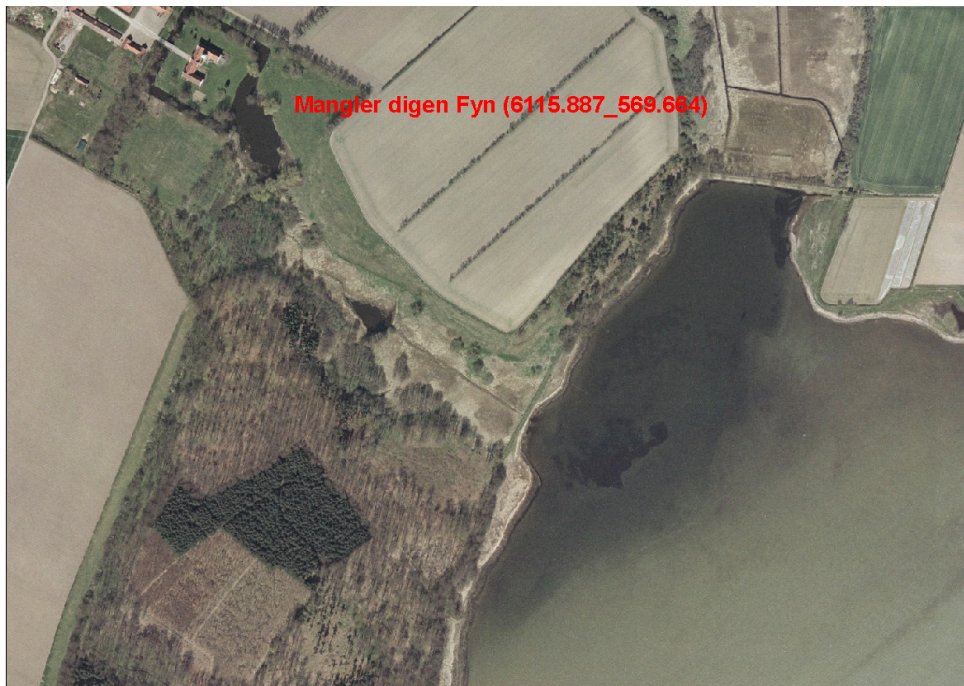
Figur 2: Fyn (6115.887\_569.664): Ortofoto af samme område som i figur 1.

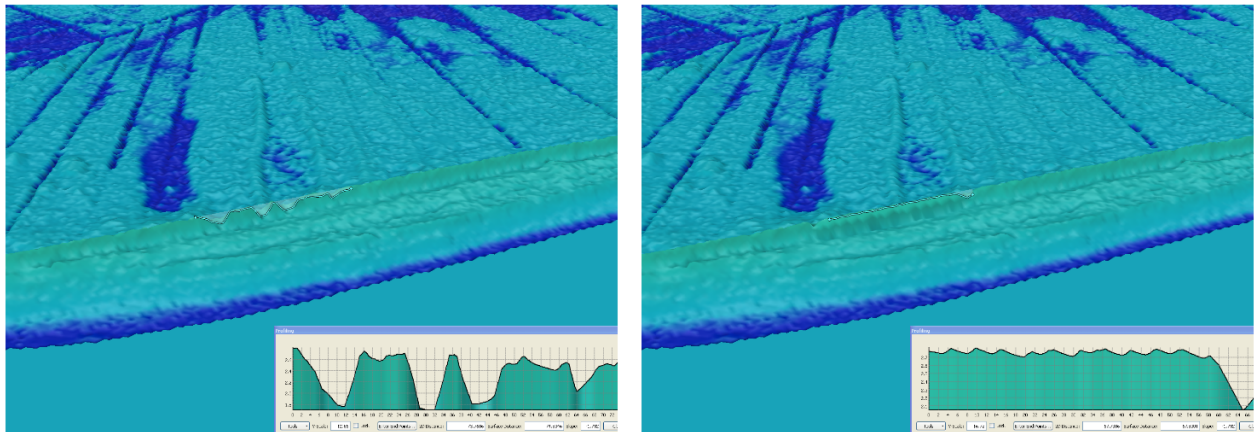
Figur 5: Nordfyn (6157.035\_565.255): Billedet til venstre viser et hul i DHM/Terræn, visualiseret i Fledermaus. Huller i diget ses tydeligt i DHM/Terræn. Profilen over diget viser store afvigelser. Til højre vises det rettede dige. Højden er interpoleret fra det resterende dige og indsat direkte i DHM/Terræn.

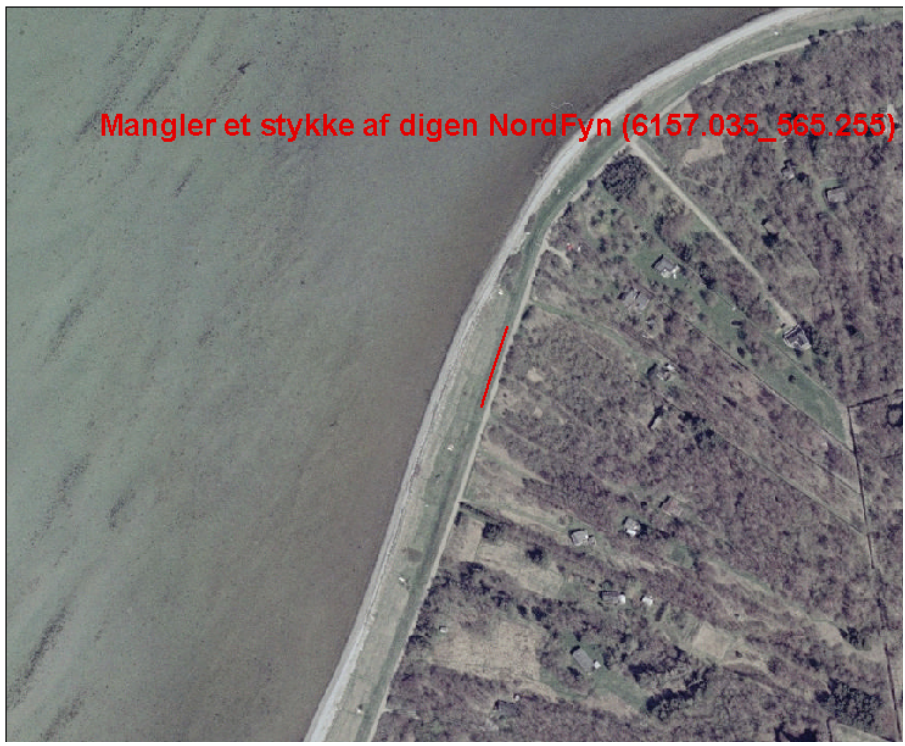
Figur 6: Nordfyn (6157.035\_565.255): Ortofoto af samme område som i figur 5.

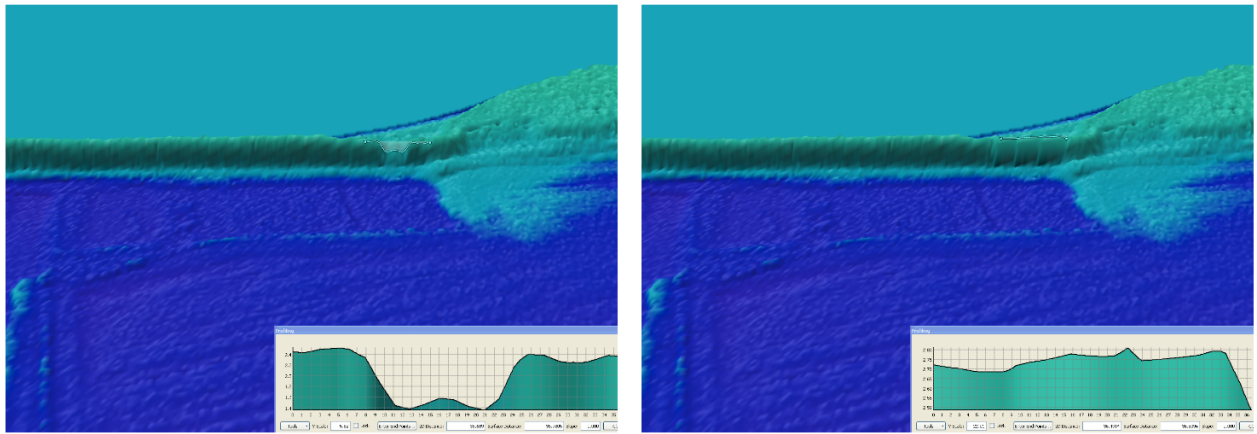
Figur 7: Nordfyn (6159.481\_571.230): Eksempel på et hul i DHM/Terræn visualiseret i Fledermaus. Til venstre ses hullet i diget, mens der til højre vises det rettede dige.

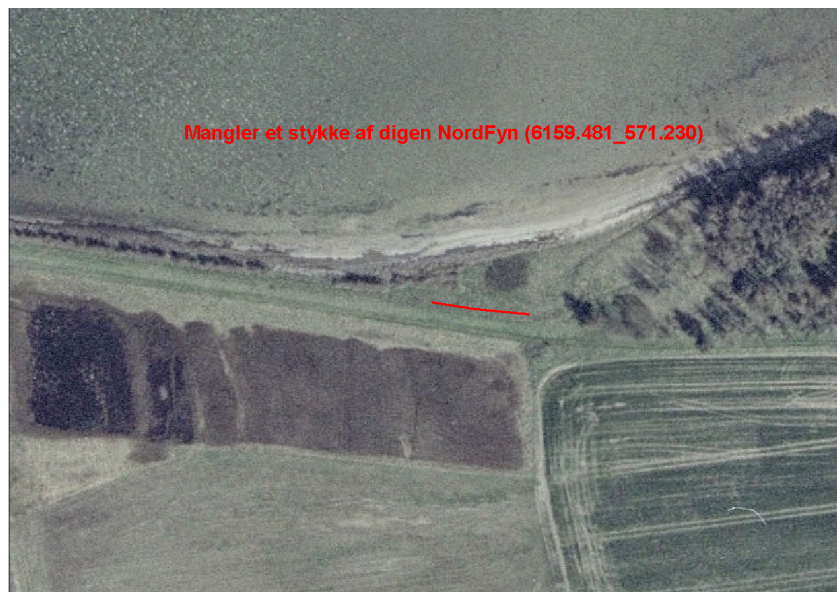
Figur 9: Nordfyn (6159.481\_571.230): Ortofoto af samme område som i figur 7 og figur 8

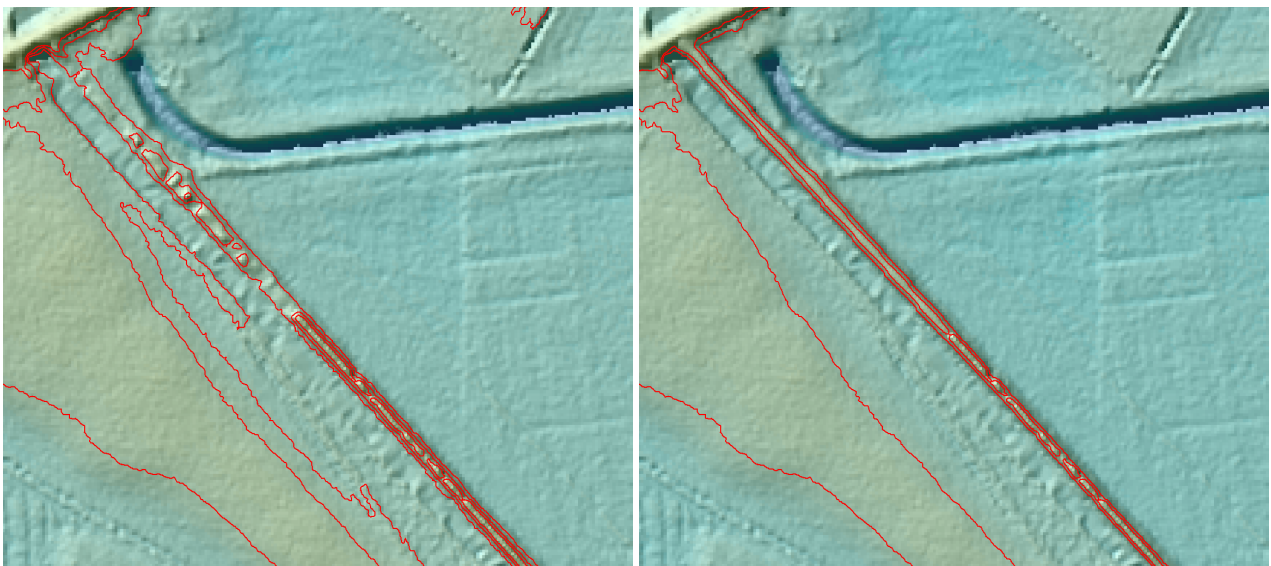
Figur 11: Nordfyn (6159.090\_570.245): Eksempel på et hul i DHM/Terræn(venstre side). Eksempel på et rettet dige (højre side). Begge visualiseret som hillshaded grid.

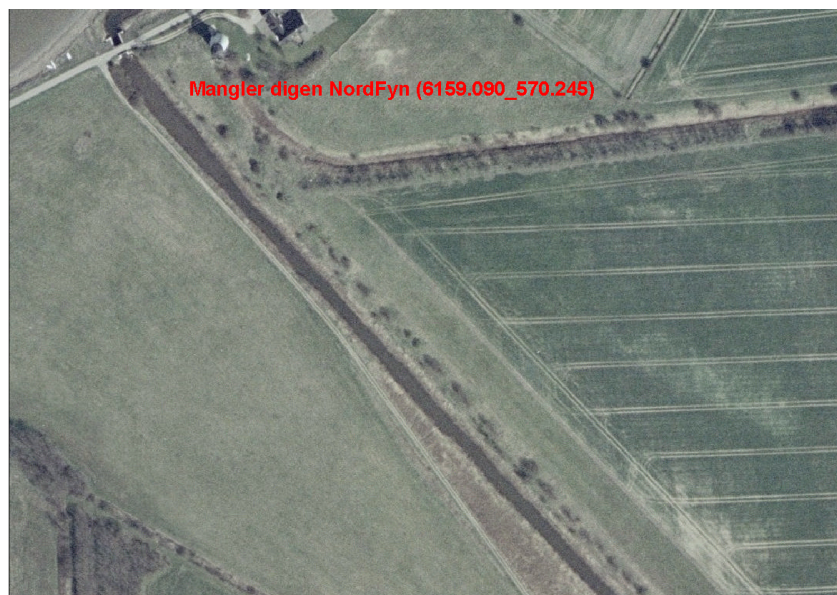
Figur 12: Nordfyn (6159.090\_570.245): Ortofoto af samme område som i figur 10 og figur 11.

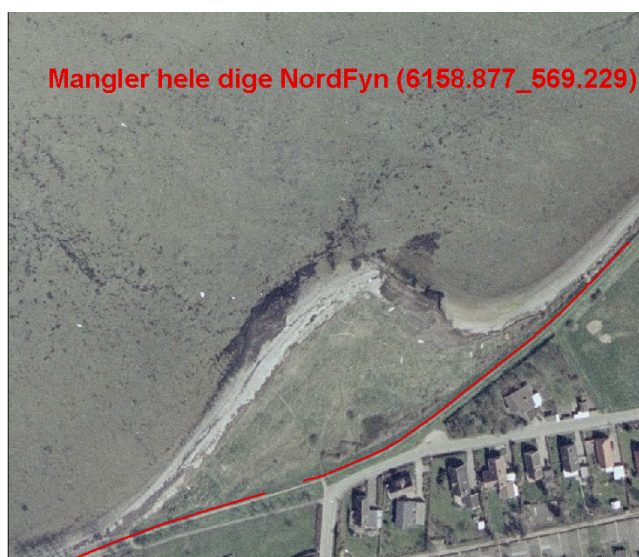
Figur 15: Nordfyn (6158.877\_569.229): Ortofoto af samme område som i figur 13 og figur 14.

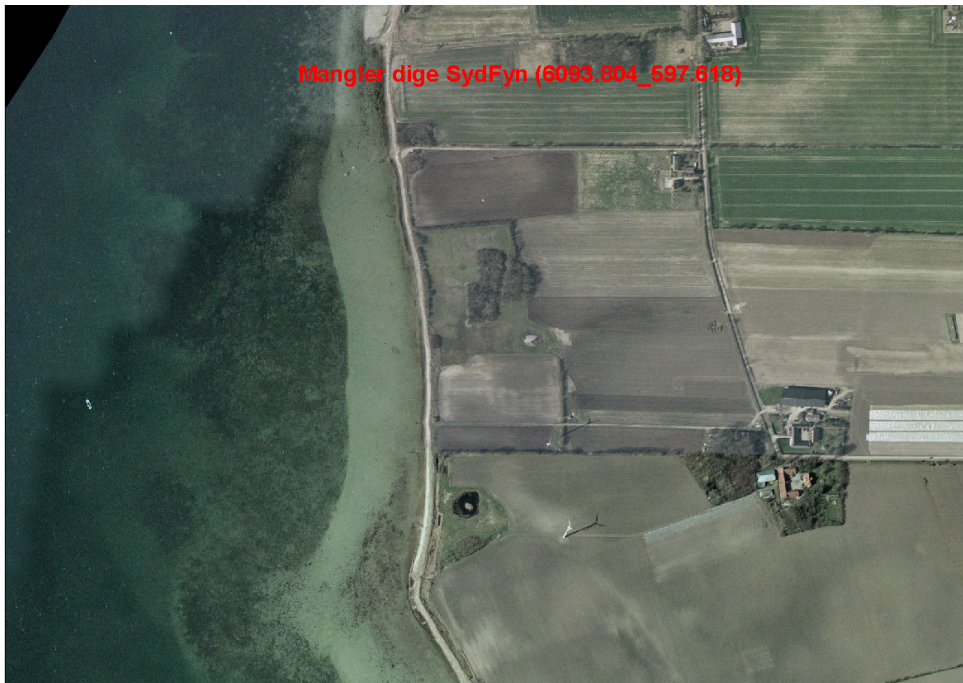
Figur 17: Sydfyn (6093.804\_597.618): Ortofoto af samme område som i figur 16

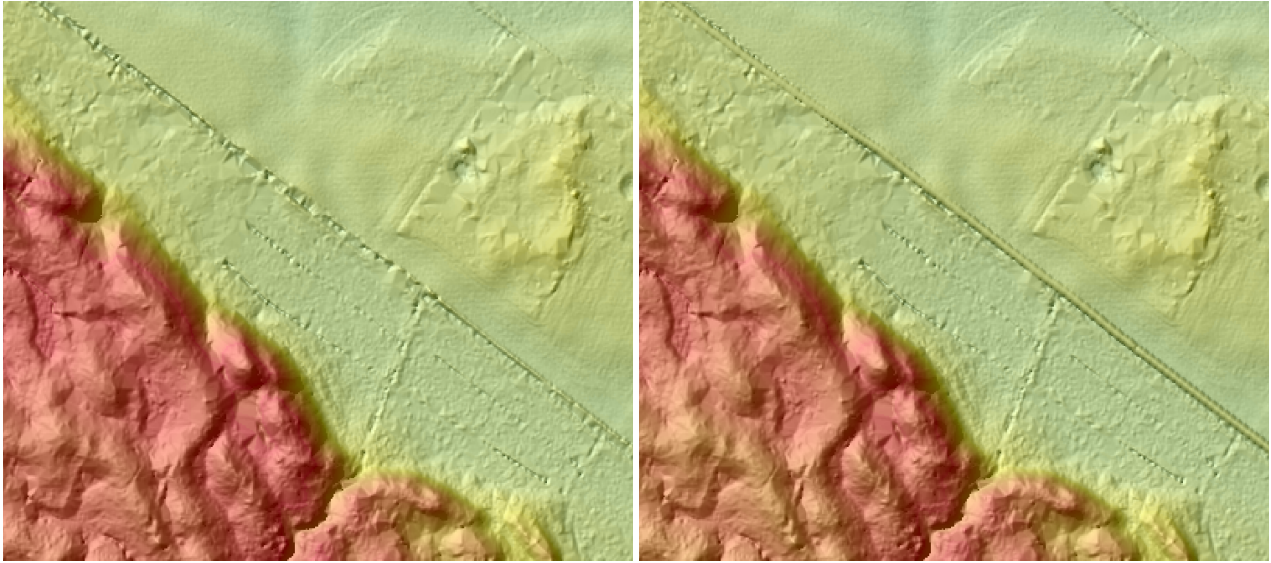
Figur 18: Sjælland (6189.571\_664.139): Eksempel på manglende dige i DHM/Terræn (venstre side) og det rettede dige i DHM/Terræn (højre side), visualiseret som hillshaded grid.

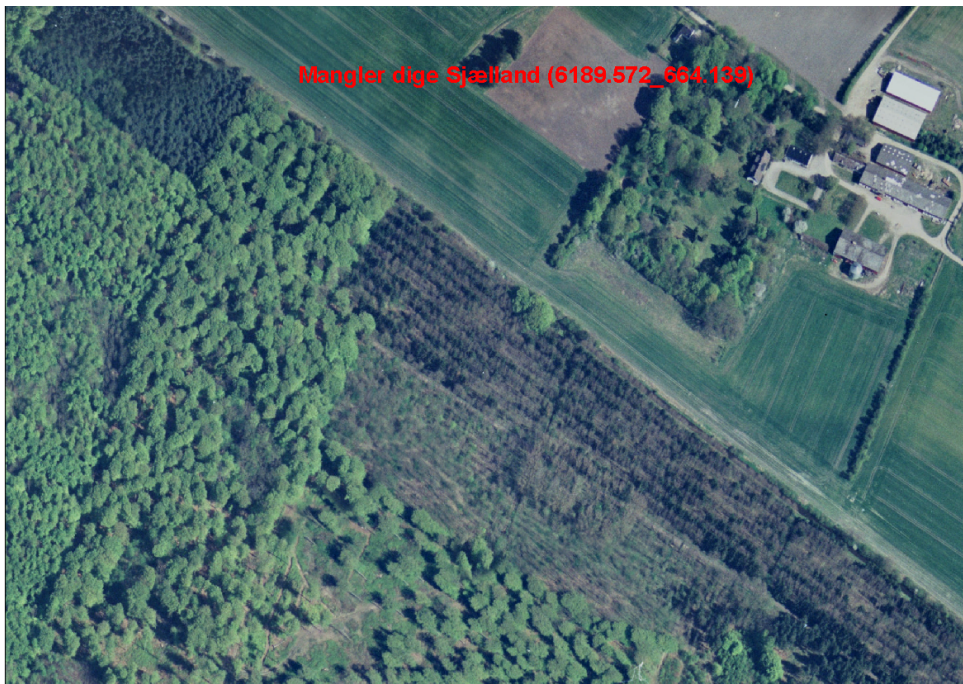
Figur 19: Sjælland (6189.571\_664.139): Ortofoto af samme område som i figur 18.
